# 沟后水库大坝失事实录\*

水利水电科学研究院 陈祖煜

**【摘要】** 沟后混凝土面板堆石坝于1993年8月27日溃决。失事前水位接近或超过防浪墙,失事时大坝浸润线很高。洪水将上游面板冲出一个三角形缺口,但大坝基础完好。初步分析表明,大坝填筑料偏细,坝内未设关键的排水措施;防浪墙开裂后用抹砂浆的办法处量是不恰当的,大坝止水与混凝土结合不紧密。

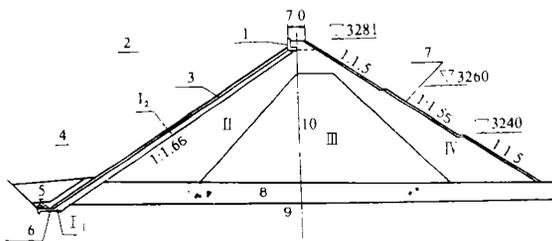
图1 大坝典型剖面

大坝分为4区(图1),各区的主要特性要求如附表所示。可见,其分区填料仅对最大粒径作出控制,但实际料场的大砾石并不多,因而大坝基本上是一个均质体。

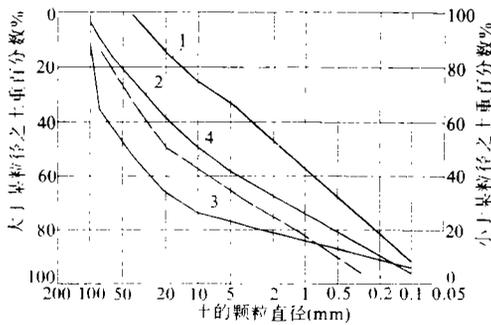
图 3 上坝砂砾料典型颗分曲线

上坝砂砾石的颗分是人们普遍关心的问题。在勘测设计阶段,曾在料场进行 8 组试验,平均颗分曲线见图 3。目前,收集到 55 个施工单位作的料场和上坝颗分曲线,分析发现, < 5mm 的细粒含量平均为 41.7%,最大 66.8%,最小 23.5%, < 0.1mm 的泥粒含量平均为 4.3%,最大为 8.3%,最小为 0.3%。图 3 所示为细粒含量相应最大、最小和平均颗分曲线。失事后曾在现场做过两个渗水渗透系数试验,其值分别为  $1.0 \times 10^{-2}$  和  $1.83 \times 10^{-2}$  cm/s。

(3) 坝体的渗透系数显然是一个普遍关注的问题, 大坝勘测设计阶段曾获得一个试验值为  $1.48 \times 10^{-1} \text{cm/s}$ 。从 55 个上坝料的颗分资料看, 砂砾料的颗分变异性极大 (图 3), 其细粒含量平均值为 41.4%, 超过勘测时提供的 33% 很多, 因此有必要研究料场试验资料在数量和空间上的代表性问题, 进行建立在风险分析基础上的砂砾石坝体排水可靠性分析方法。

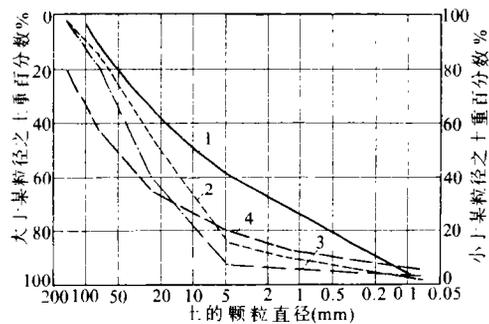
图 4 沟后上坝料和其它几个类似工程平均颗分曲线比较

与目前世界上已建的 3 座砂砾石面板坝相比<sup>[4]</sup>, 沟后坝的土料明显偏细 (图 4), 而且没有象那 3 座坝那样, 在坝体内设置关键的排水措施。对这一点, 设计者曾做过类似的讨论<sup>[5]</sup>。
